# Bang & Olufsen

## Beocenter 7000 Type 1801

INFORMATION TECHNIQUE  
DES PRODUITS

## SERVICE APRES VENTE

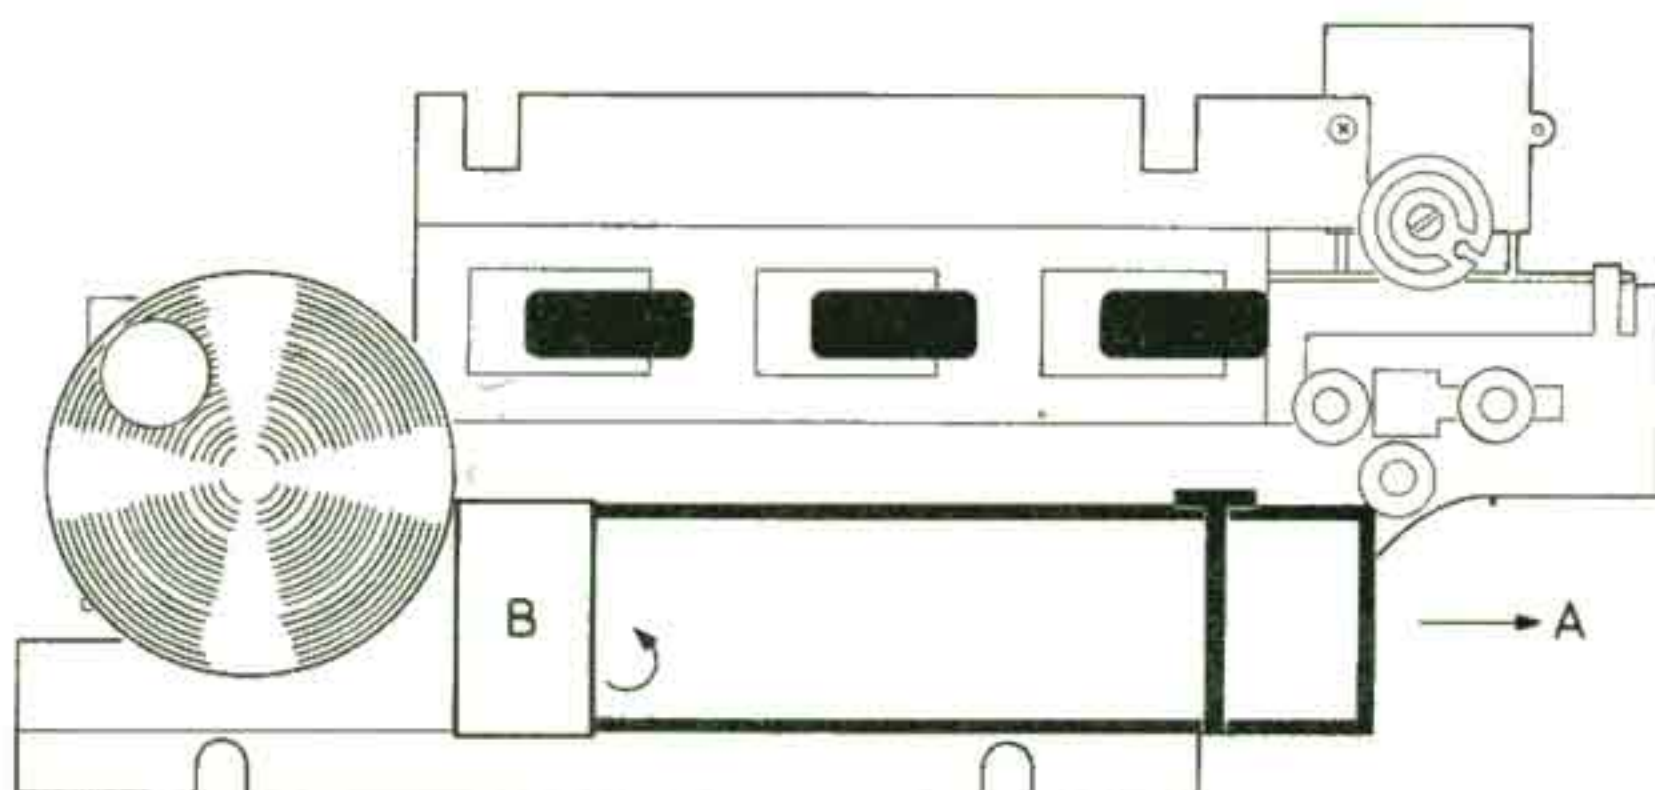
emplacement de la lampe  
u cadran

Enlever l'ensemble AM. Pousser le boîtier du cadran dans le sens de la flèche (A) Le capot (B) peut maintenant s'ouvrir et la lampe peut être remplacée.

Après le remplacement de la lampe, il faut remettre le boîtier à sa place d'origine.

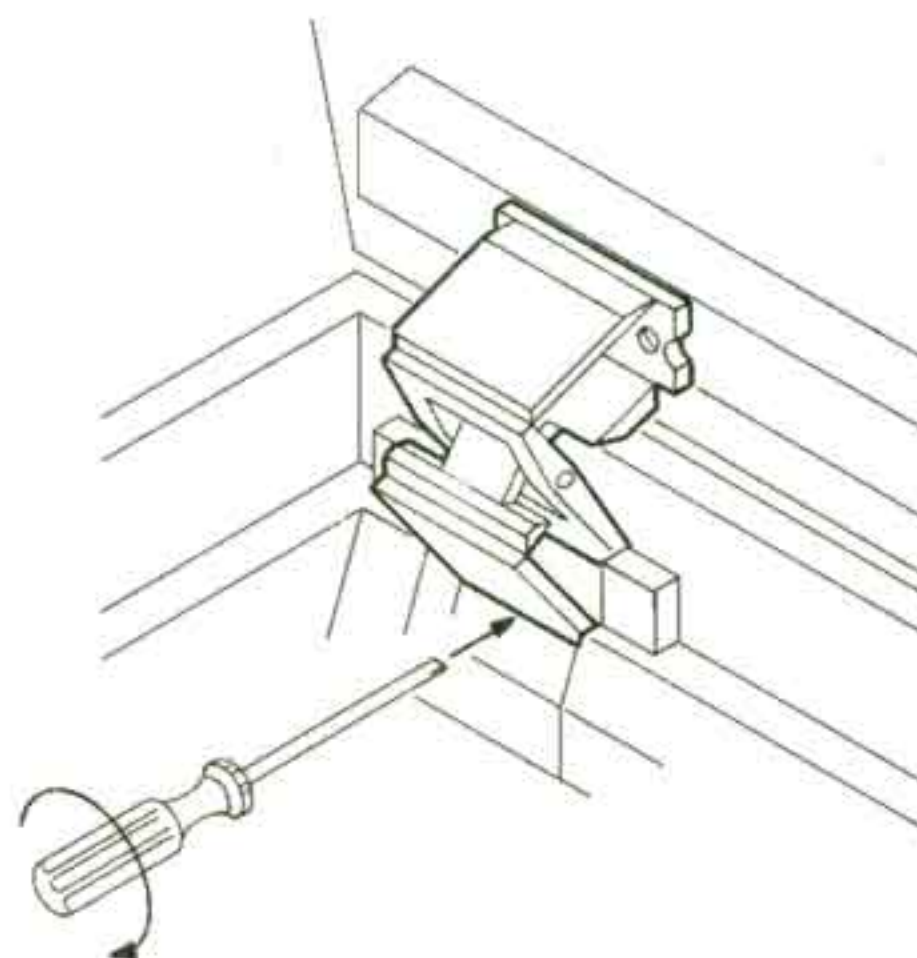
## Enlèvement des charnières

Si on désire enlever la partie de l'ensemble des commandes ou celle de la platine, les charnières peuvent être enlevées par une torsion sous la charnière à l'aide d'un tournevis à lame large et solide.

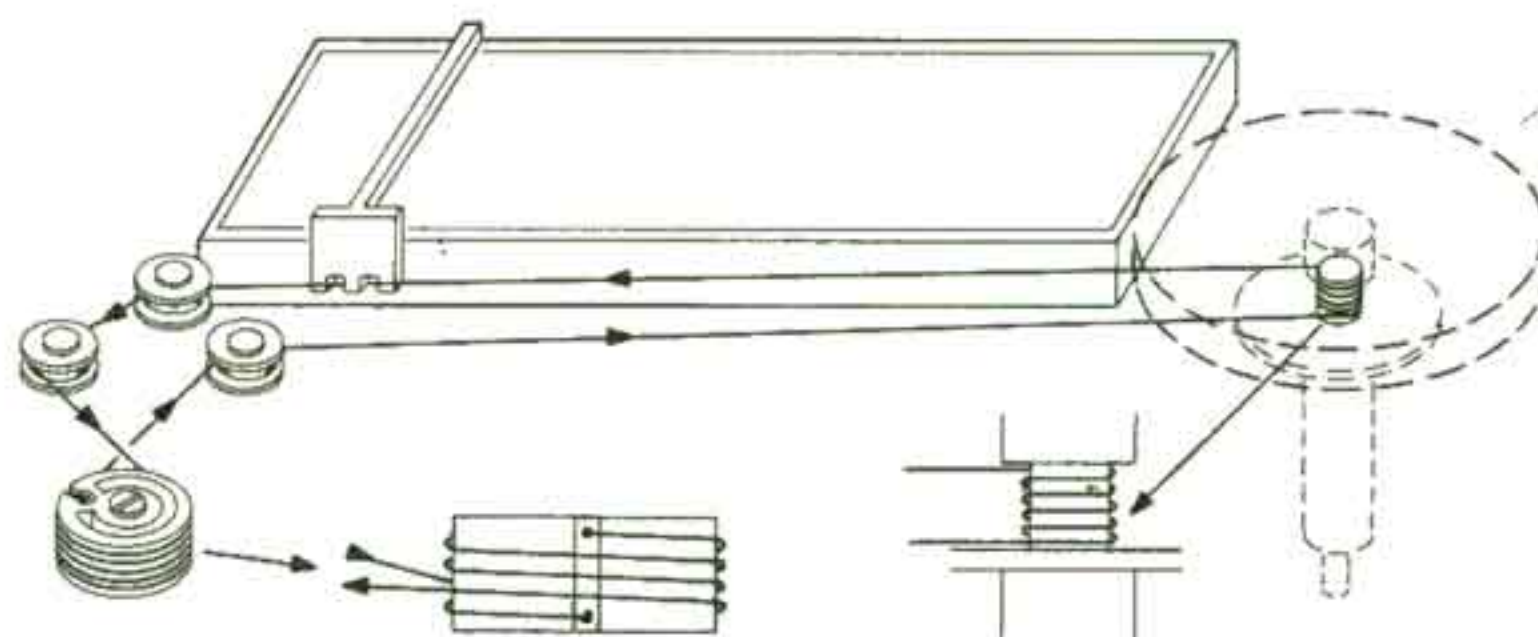
## Entrainement de l'index

La cordelette de l'index (n° de référence 3955016) doit être coupée sur une longueur d'environ 65 cm.

Nouer les extrémités de telle manière qu'il y ait 60 cm entre chaque noeud. Tourner le condensateur variable vers la droite, puis monter ensuite la cordelette comme il est indiqué sur le schéma
